# Hochwasser 2023/2024

# Nachbetrachtung

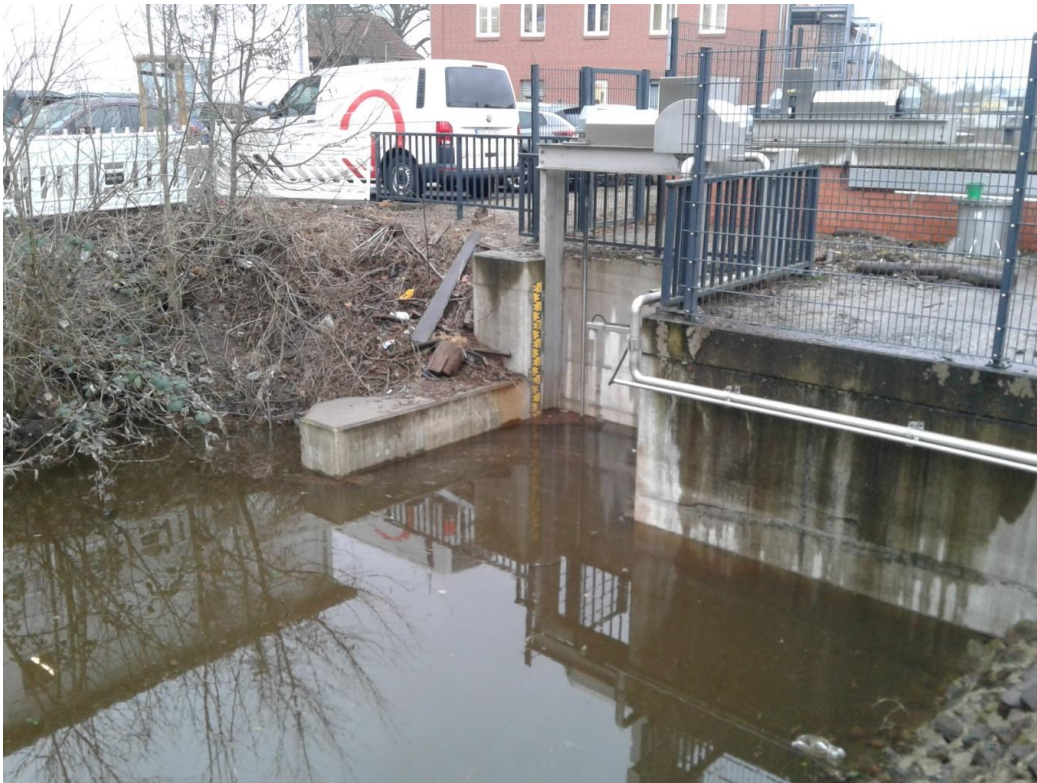
## Schöpf- und Sielbauwerk Magnusgraben (Foto 06.02.2024)

- Probleme während des Hochwassers konnten nach manueller Feinjustierung durch die SEC und einen externen Fachberater entschärft werden
- Eine weitere Optimierung erfolgte im Nachgang in mehreren Probeläufen
- Die Einschaltpunkte der Pumpen werden neu berechnet
- Die Endlagenstellung der Sperrschütze muss neu eingestellt werden
- Einbau einer Tauchwand inkl. Bediensteg, um Treibgut besser entfernen zu können
- Rückstauklappen überprüfen

- Sand- und Geschiebeeinträge auf der Stahlbetonsohle des Sielbauwerks müssen regelmäßig geräumt werden
- Die Behebung der festgestellten Mängel ist ein laufender Prozess und die SEC wird die komplexe Sensorik des Bauwerkes, die Ein- und Ausschaltpunkte der Pumpen und weitere Schwachstellen überprüfen und weiter optimieren

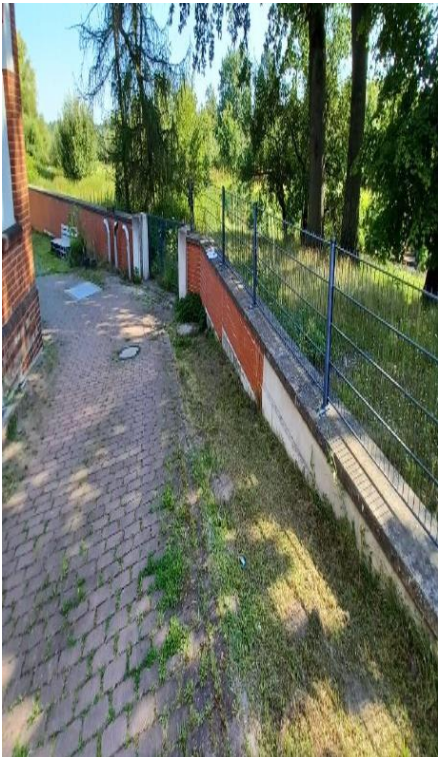
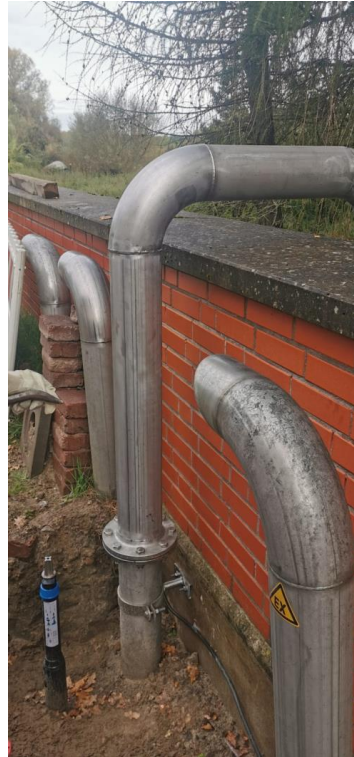
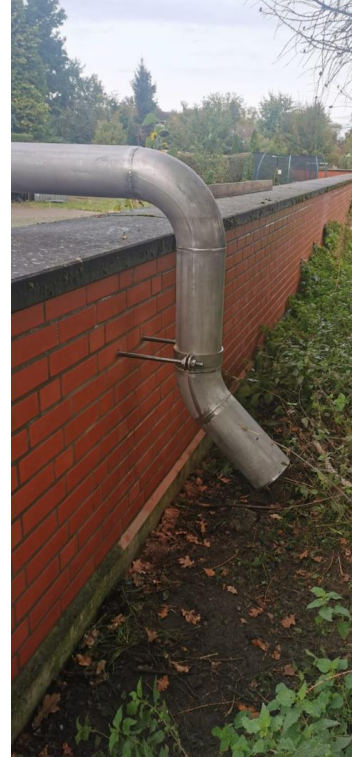
## Schöpfwerk Nienburger Straße

- Im Hochwasserfall wurde seitlich am Schacht Sand ausgespült
- Es gab eine technisch begründete Minderleistung der Pumpe
- Folglich kam es zum Wasseraustritt landseitig der HWS-Mauer
- Die Durchdringung des RW-Kanals (Rib-Rohr) durch die Spundwand im Stahlhüllrohr muss in diesem Zug überarbeitet werden. In diesem Zug werden auch eine Notüberlaufleitung über die Hochwasserschutzwand und weitere Umgestaltungen am Pumpwerk mit der Wand-Durchdringung vorgenommen
- Die technische Ausstattung der eingebauten Pumpen muss überprüft werden. Das Einzugsgebiet des Pumpwerks beträgt ca. 3 bis 4 ha

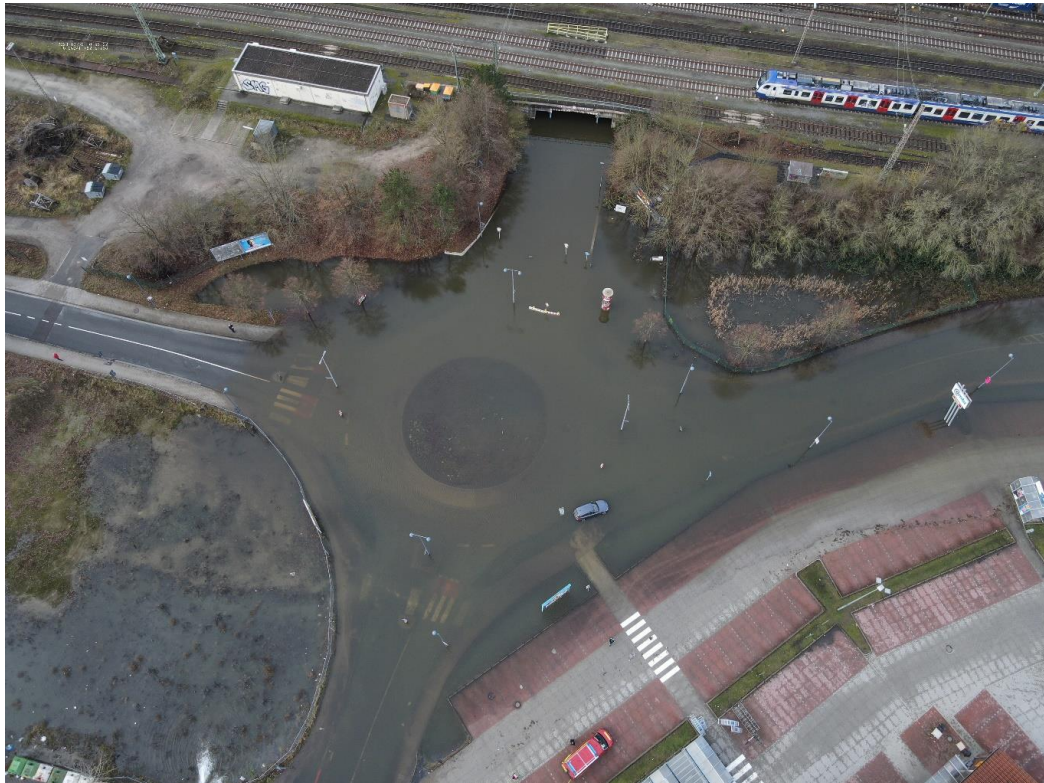
## Trüllerunterführung

- Das Brückenbauwerk (Trogbauwerk) ist undicht
- Schmutzwasserschachtabdeckungen undicht; werden ausgetauscht
- Im Zulauf des Schachtes 7232C054 (RW-Kanal DN 400) ist ein Schieber vorhanden, der abgängig ist. Im sehr alten RW-Kanal wurden massive Ablagerungen und auch Beschädigungen der Rohrleitung festgestellt
- Es wird eine neue Druckrohrleitung vom Schacht 7232C054 zum Schacht 7232C052 verlegt und der Schieber wird erneuert. Der alte defekte RW-Kanal wird so abgetrennt vom Netz

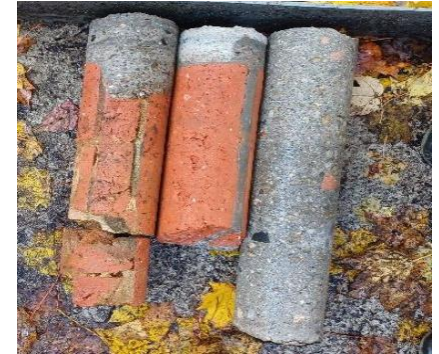
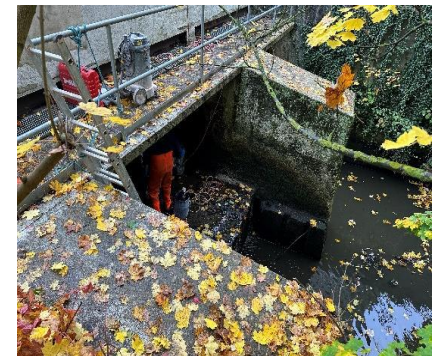
## Dammbalkenwehre „Im Kreise“ und „Mühlenstraße“

- Beide Wehranlagen relevant für den Hochwasserschutz im Bereich Magnusgraben und innerstädtisches Grabensystem
- Dammbalken beider Wehre wurden ersetzt
- Wehre werden bauwerksdiagnostisch untersucht, da der Verdacht besteht das es altersbedingte Mängel an den Betonsohlen gibt. Dadurch besteht die Gefahr einer Unterspülung
- Instandsetzung der Betonsohlen sofern die Untersuchungen die Notwendigkeit ergeben
- Es wird ein Übersichtsplan „Binnenvorflut Hochwasserschutz“ des innerstädtischen Grabensystems erstellt

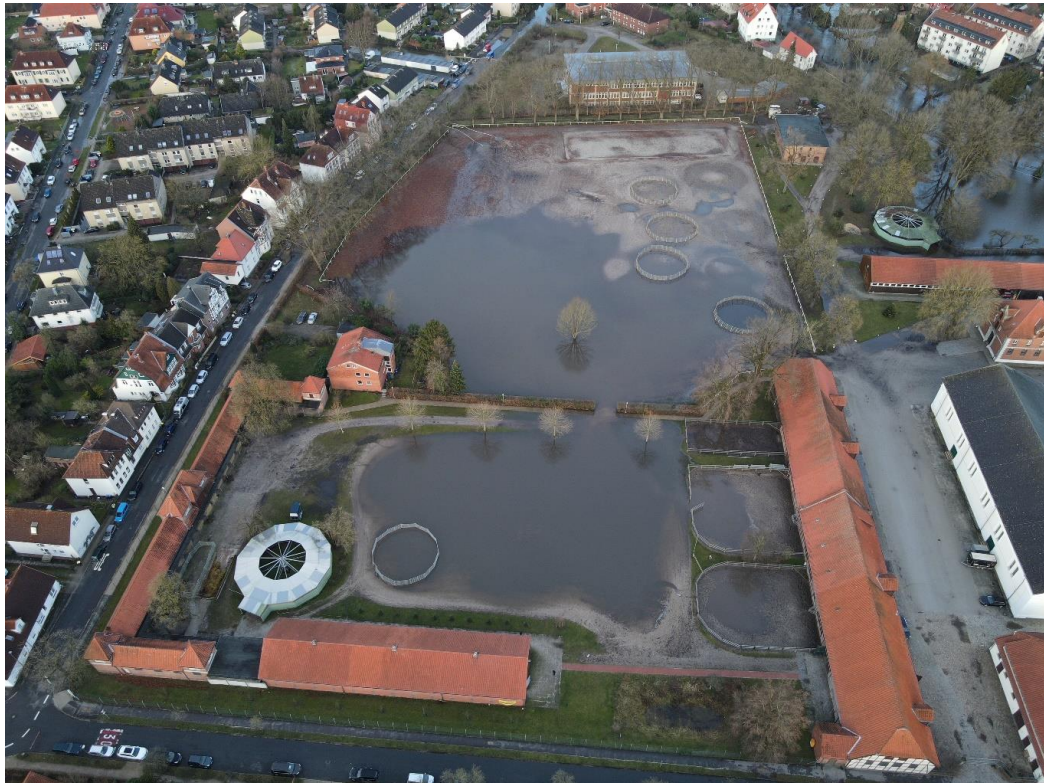
## Spörckenstraße/Landgestüt

- Die Einleitstellen F17, F18 und F19 in der Spörckenstraße, westlich der Hannoverschen Straße, sollen zu einer Einleitstelle zusammengefasst werden
- Die Binnenentwässerung im Hochwasserfall soll damit vereinfacht werden (auch als Vorgriff für die geplanten HW-Schutzmaßnahmen an der Fuhse)
- Ein erstes Konzept der SEC sieht die Zusammenfassung der 3 Einleitstellen an der Einleitstelle F18 vor
- Planung läuft
- Bis zur Umsetzung: Sicherung der Spörckenstraße durch Feuerwehr mit Doppelkammersystemen und Abdichtung des Kanalnetz mittels Blasen

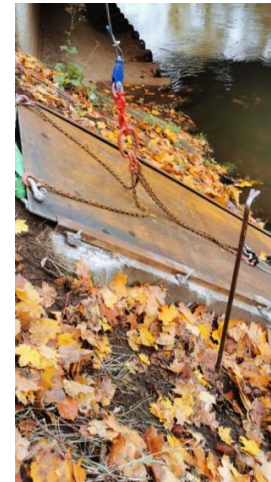
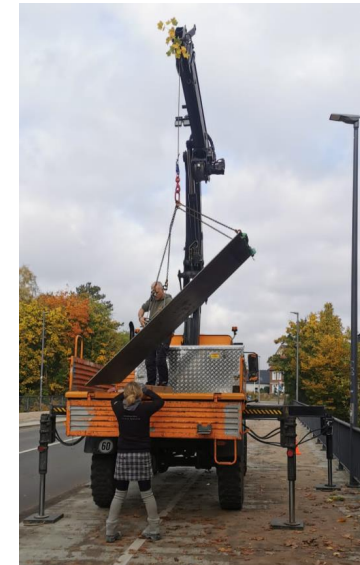
## Itagstraße

- Im Hochwasserfall wird der Ausmänder verschlossen, um einen Rückstau von der Fuhse ins Kanalnetz zu vermeiden
- Gleichzeitig wird eine ausreichend groß dimensionierte Pumpe in Betrieb genommen, um ein Überlaufen des Kanalnetzes zu vermeiden.
- Eisenplatte ist ein Provisorium bis Rückstauklappe installiert wird.

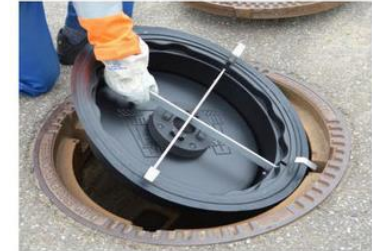
## bei Hochwasser überflutete SW- Kanaldeckel

- Planungsbüro hat die betroffenen SW-Schächte für die amtlichen ÜSG HQ100 der Aller und der Fuhse markiert und eine Vor-Priorisierung vorgenommen
- Es handelt sich insgesamt um rd. 300 Schächte
- Der Übersichtplan wird der SEC zur Verfügung gestellt
- Eine Festlegung und Priorisierung der Schächte erfolgt
- Die Verhinderung des Fremdwassereintritt im Überschwemmungsfall soll durch das System „AQUASTOP“ der K. E. Bräuning Industriebedarf GmbH erfolgen

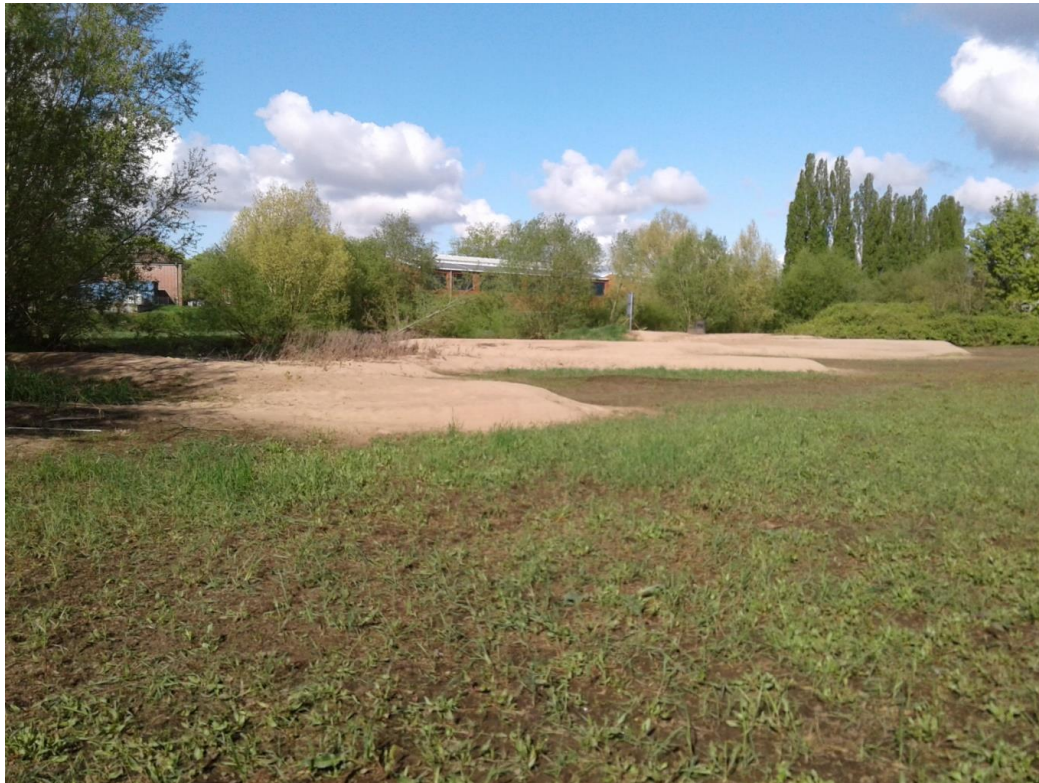
## Fortuna

- Durch das Hochwasser ist es zu massiven Sedimentablagerungen in den Flutmulden auf der Allerinsel und an der Aller im Bereich Fortuna Sportplatz gekommen
- Entfernung und Wiederherstellung des planfestgestellten Zustandes zwingend notwendig um den Hochwasserabfluss zu gewährleisten
- **Allerinsel:** Ingenieurbüro hat die Sedimente aufgemessen und bereitet die Vergabe zur Sedimententfernung und Wiederherstellung der beiden Gewässerbiotope vor; Vergabe im Anschluss, Sedimente sind beprobt und unproblematisch; geschätzt 8.000m<sup>3</sup>
- **Bereich Fortuna:** Vorgehensweise identisch zur Allerinsel; hier ist noch der Altarm wieder an die Aller anzuschließen; geschätzt 3.000m<sup>3</sup>
- Verwertung der anfallenden Bodenmassen im B3-Neubau
